# 耐震工事後の小田北中 2014. 2. 10

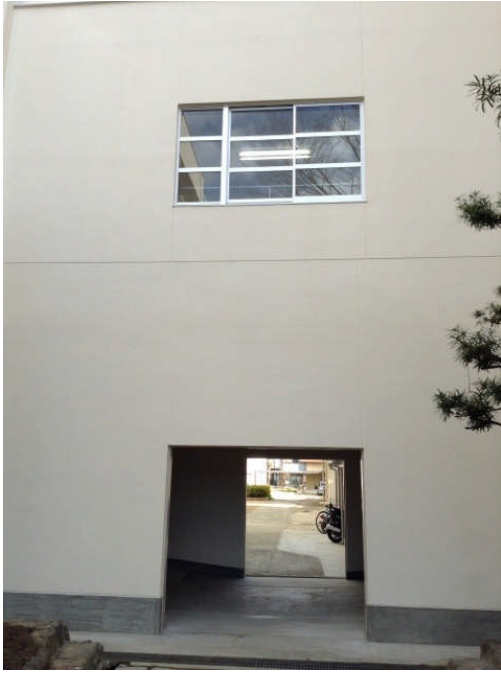
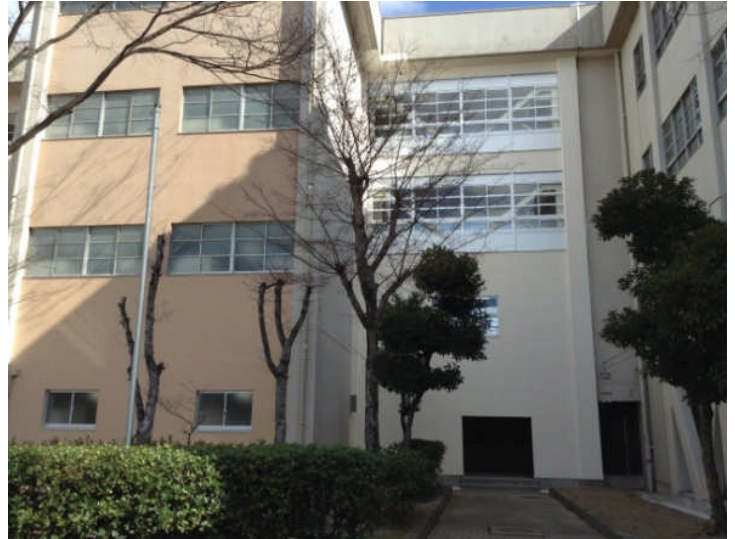
正門側から見た渡り廊下  
両サイドとも1階通路が大幅に狭くなりました。

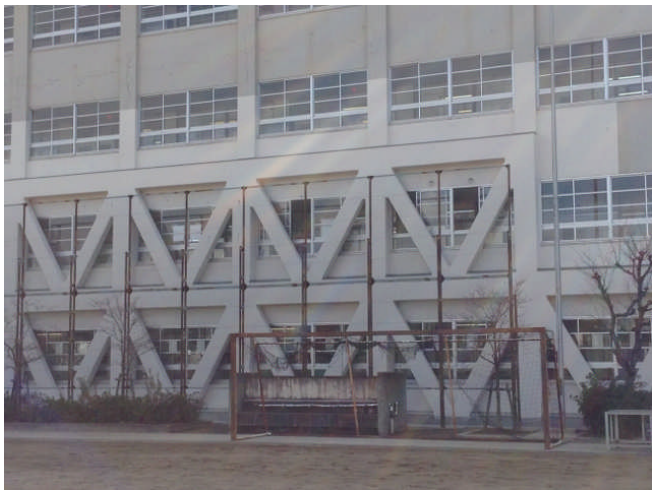
運動場から見た北校舎：工事したところだけペンキが…

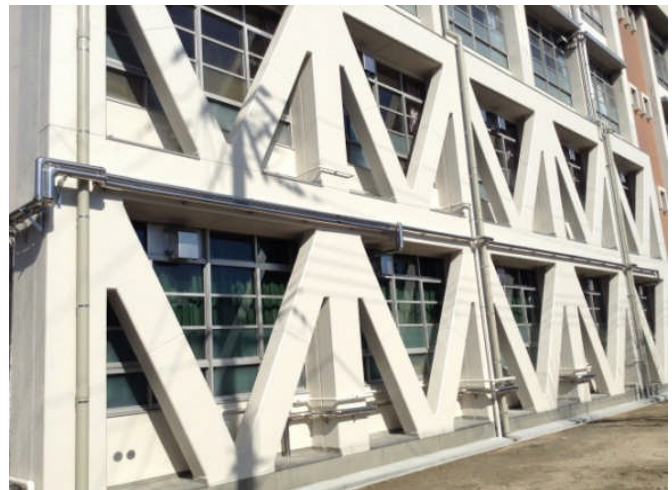
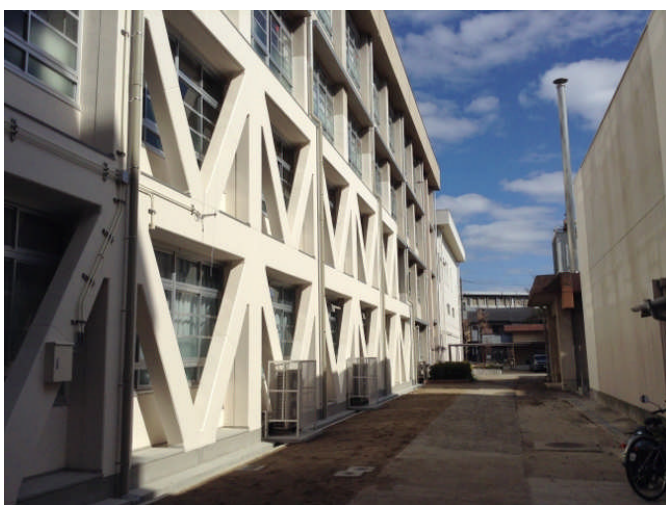
北校舎南側：何かが消滅してしまいました。何??

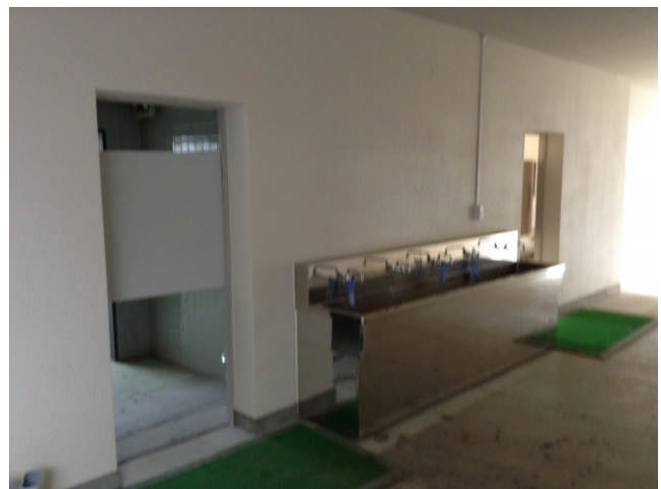
1階トイレ・2階も同じように入出口は綺麗に

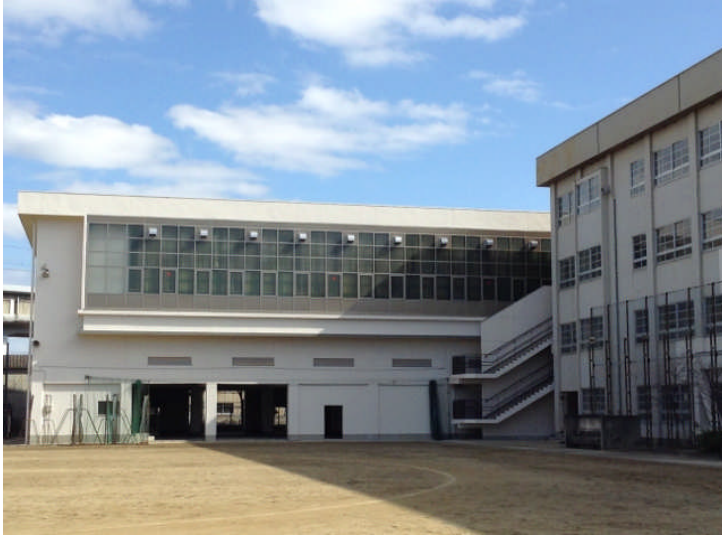
←体育館は外装が一新、換気扇もあり窓の開閉も通風できて、かなり改善されました！  
内装もLED照明で改善です。

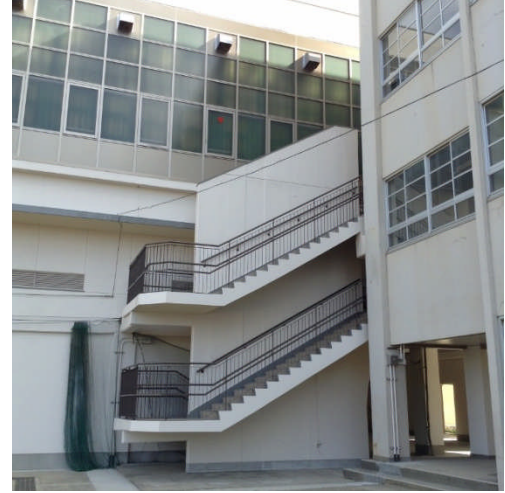
外階段も一新です。↓

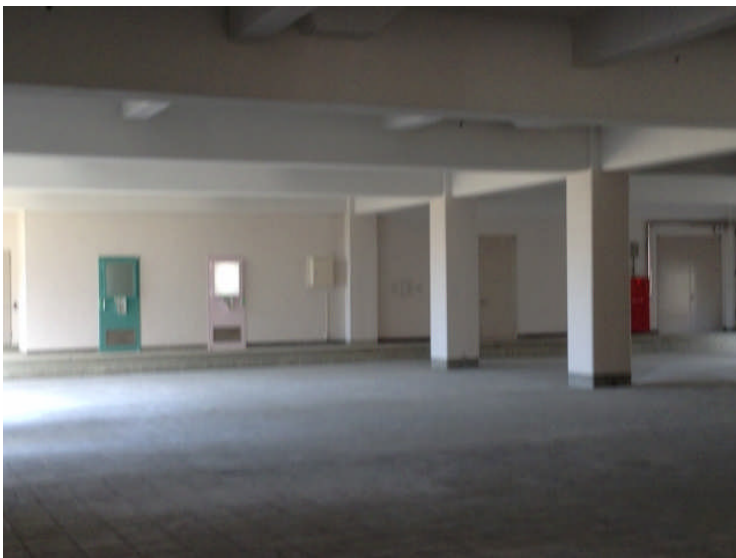
← 体育館下は、壁が出来て室内練習場のように  
なり、雨天時の体育やクラブ活動にはいいです  
が…
